بررسی باستان‌شناختی شهرستان زاهدان

نام اثر: ساختمان قدیم گمرک میرجاوه

تاریخ بررسی: زمستان ۱۳۸۹

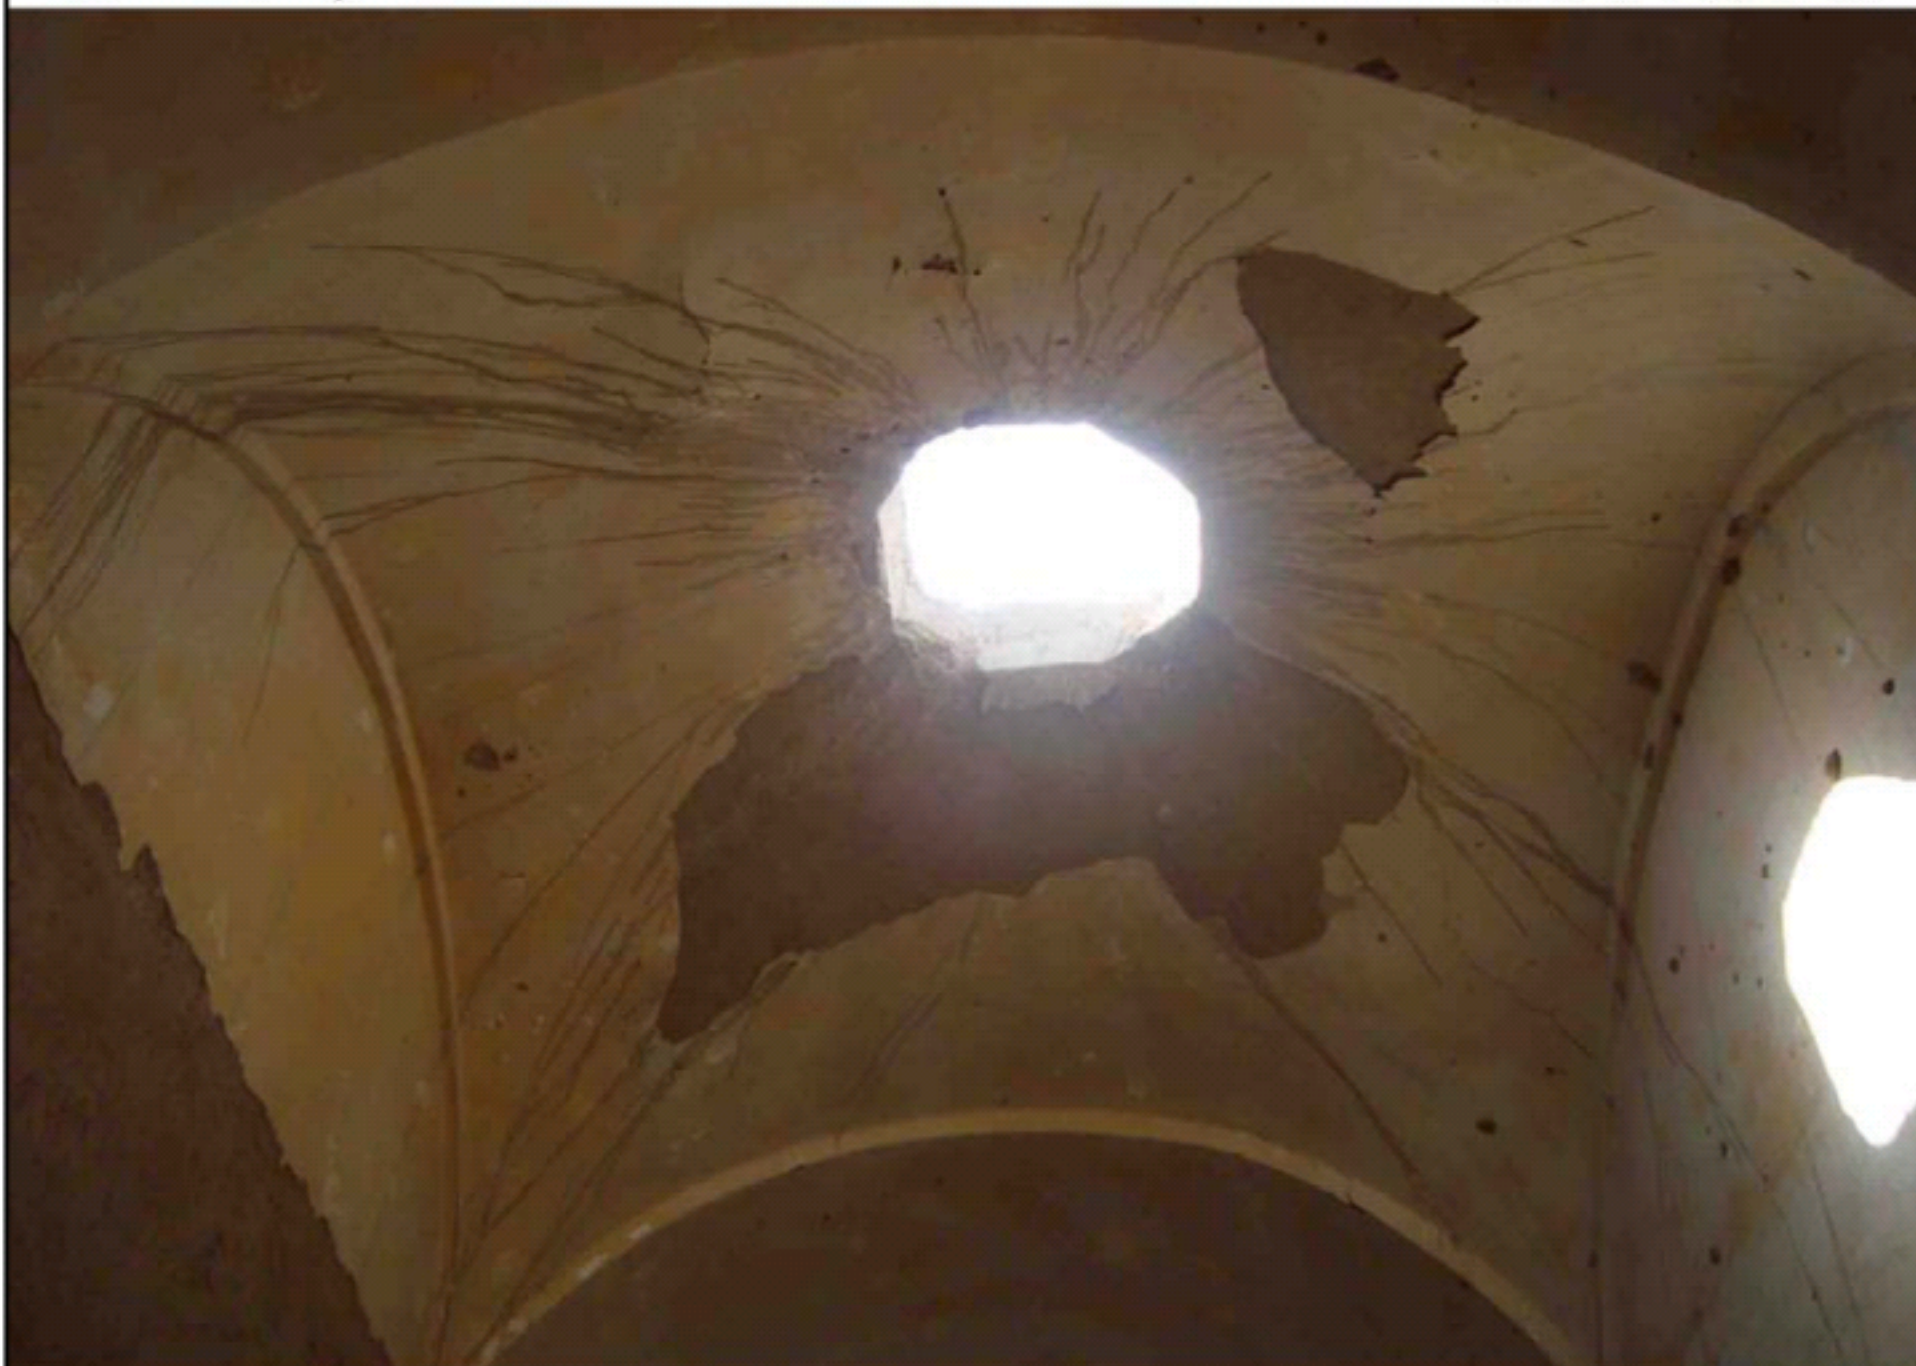
▲ نمای عمومی بنا / دید از شرق

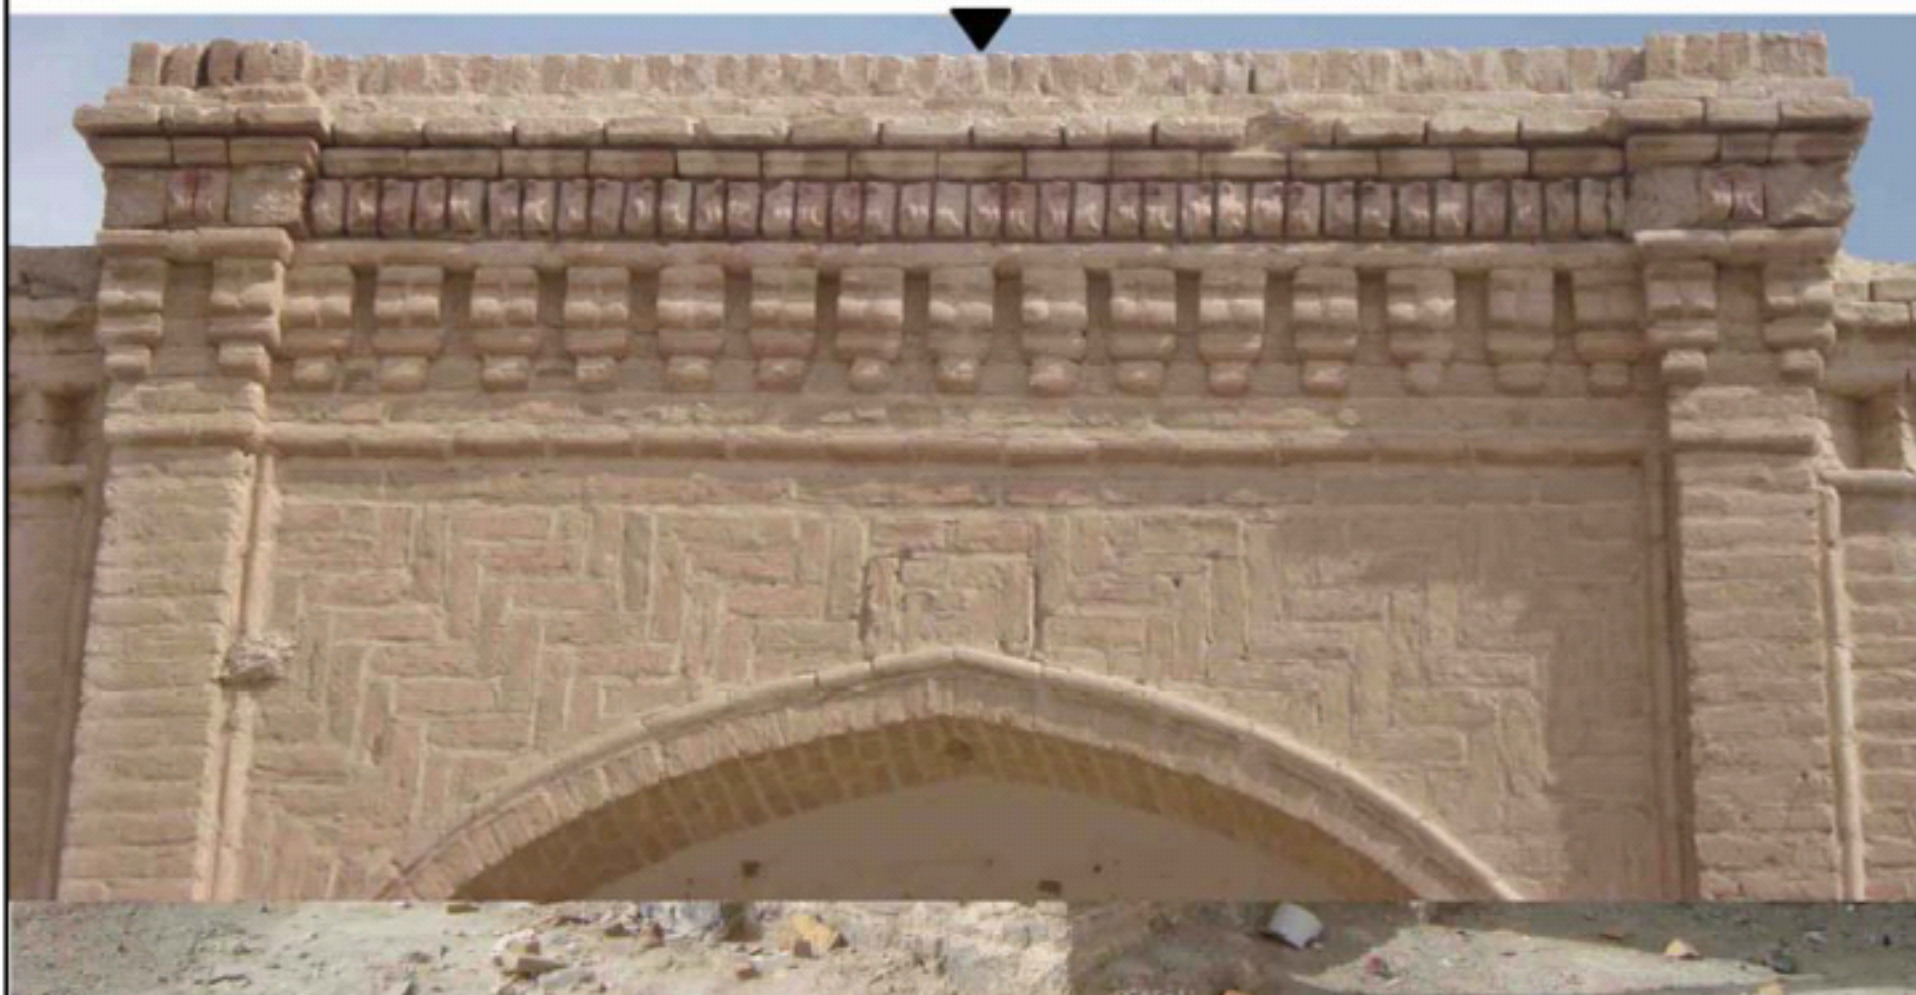
۱- ازاره سراسری زیر پشت بام بنا که دارای ۵ ردیف طرح آجرکاری، از جمله طرح‌های دندان موشی است. ۲- کوشک ورودی بنا که نمای خارجی آن دارای طرح‌های ضربدری بوده و بر روی انتهای ستون‌های نگهدارنده آجری آن دو سکوی هرمی ایجاد شده است. ۳- ازاره و قاب پنجره‌ها

تزئینات آجرکاری سردر ورودی

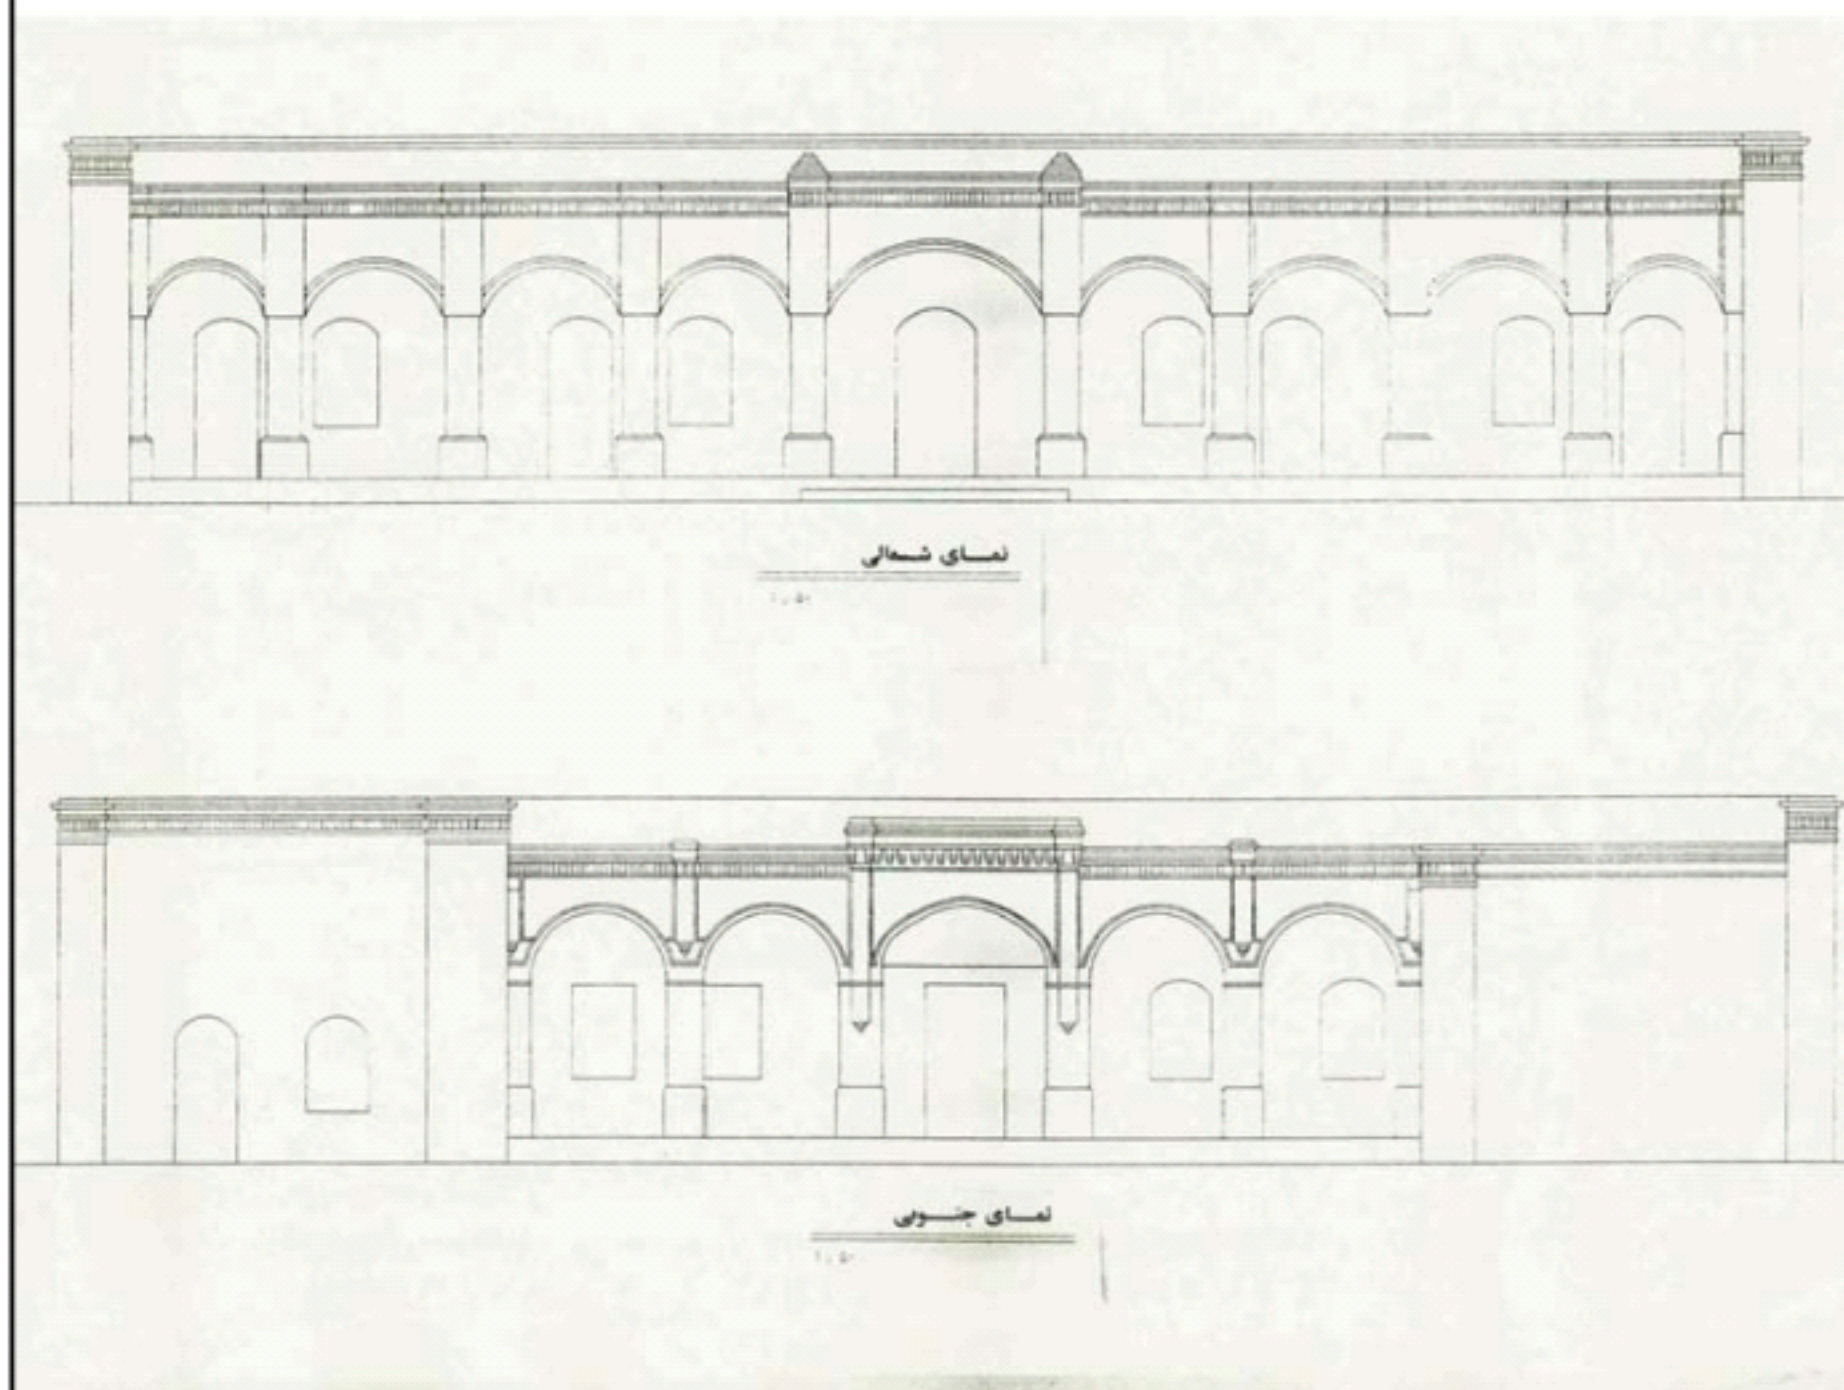
هیچ اثری از پنجره‌ها و درب‌های اصلی ساختمان باقی نمانده است. جایگاه پنجره‌های بنا مستطیل شکل بوده و دارای ابعادی به طول ۲ و عرض ۱ متر هستند. ازاره پنجره‌ها با ردیفی از آجر در دیوارها قاب شده و بخش فوقانی آن هلالی شکل است.

▼ نماهای شمالی و جنوبی
